Scania

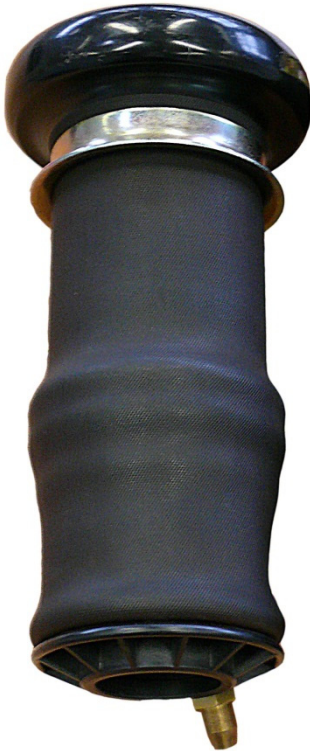
Рис. 1: Замененная пневматическая рессора 557 001

Пневморессора 557 001 заменена рессорой 310 619.  
Изменился дизайн верхней крышки (Рис. 1, Рис. 2).

Замена пневморессор возможна **без** модификации конструкции.

Пневморессоры могут устанавливаться только совместно с демпферами кабины SACHS или BOGE.

**Не** допускается установка пневморессор совместно с демпферами кабины других производителей.

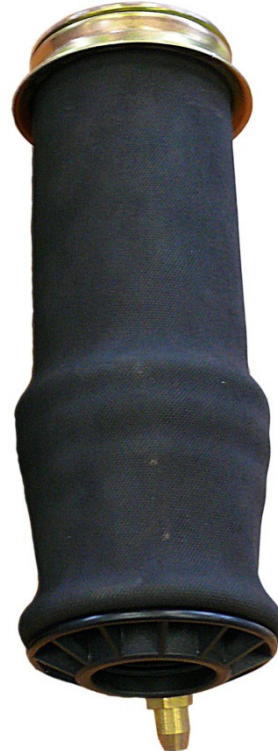
Рис. 2: Устанавливаемая в настоящее время  
пневматическая рессора 310 619
